La préparation

La baie 23 de la cathédrale de Chartres se trouve au nord, dans le déambulatoire du chœur.

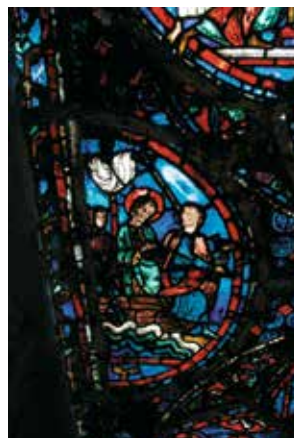
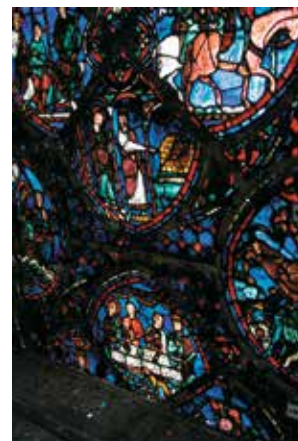
Avant dépose, **les panneaux étaient extrêmement assombris par des corrosions et des suies en face interne**. Les solins de mastic le long des fers de la serrurerie étaient compacts et collants. Le solin extérieur du pourtour de la baie avait été réalisé en ciment armé, très dur à enlever.

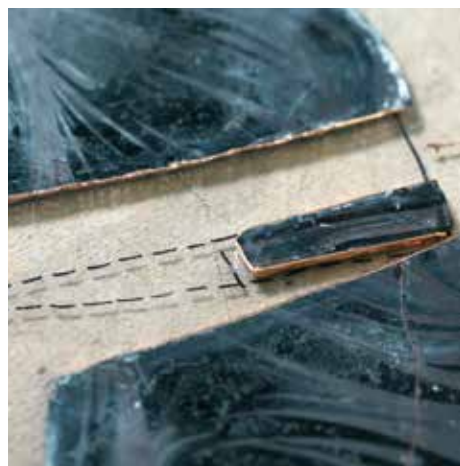
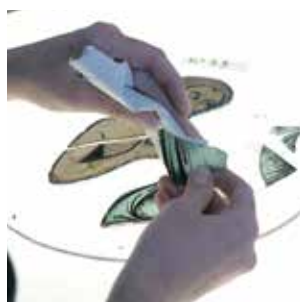
Sur les pièces où les bords ont été grugés pour laisser passer l'âme du plomb de casse, les collages sont réalisés à la colle silicone CAF3 en comblant l'espace de verre manquant par un apport de colle.

Les collages bord à bord sont faits à la colle silicone blanche ou brune sur les pièces dont les casses sont simples. Le collage doit avoir la teinte la plus proche de la tonalité du verre.

Si la lacune est trop importante, un petit complément en verre de même couleur est coupé, puis peint à la grisaille en raccord de ton.

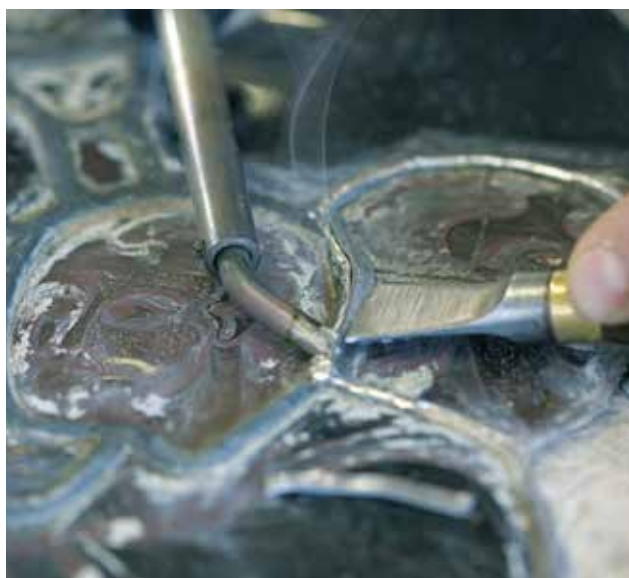
Dans le cas de **pièces manquantes**, de nouvelles sont réalisées en raccord de couleur et de peinture avec les existantes. Il faut parfois rechercher une représentation dans l'ensemble de la baie ou dans une autre baie pour compléter un motif. Les pièces neuves sont répertoriées de façon à ne pas être confondues avec les pièces anciennes.

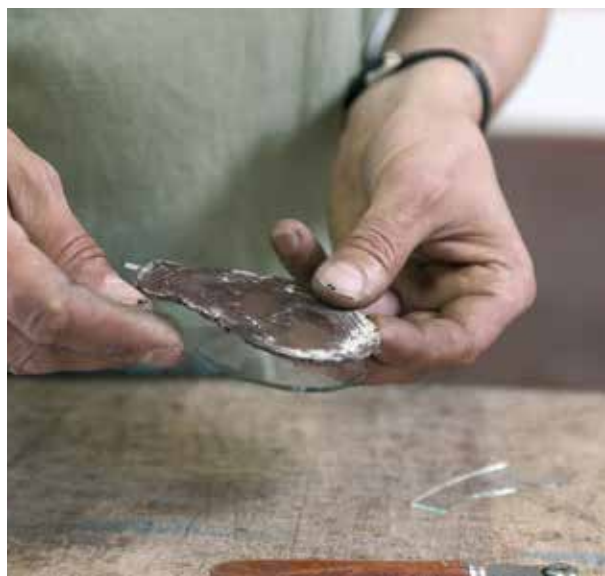
Lorsque les verres ont été recollés, mais restent fragilisés (casses multiples), il peut être nécessaire de les **doublés par un verre incolore** de 2 mm d'épaisseur qui reprend leur forme exacte. Celui-ci est assemblé à la pièce d'origine par des points de silicone, et serti avec elle dans le réseau de plomb.

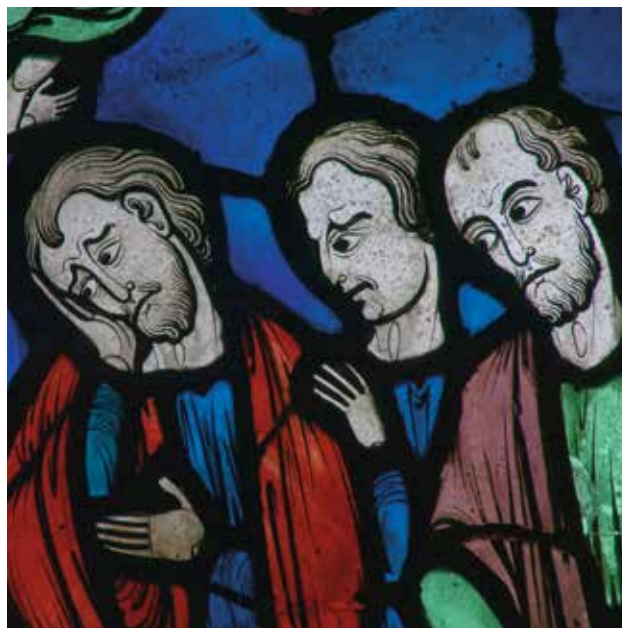
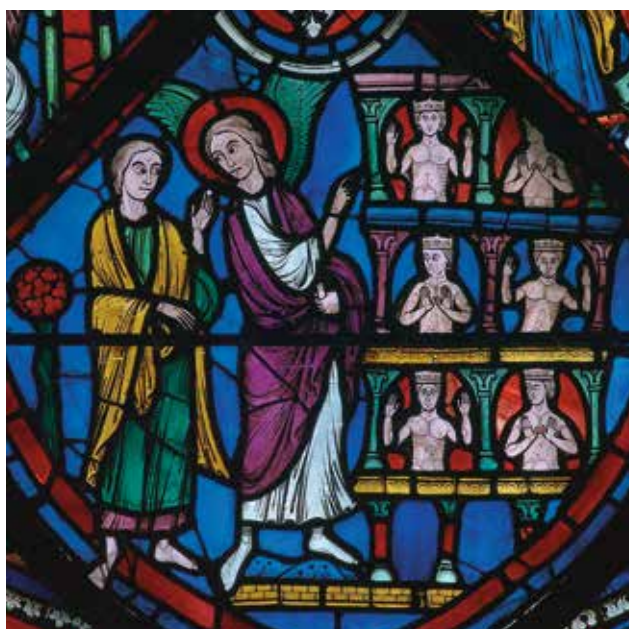
Les vitraux sont reposés dans leur serrurerie d'origine, panneau par panneau.

Les **armatures mobiles** (feuillards, vergettes et clavettes) sont reposés pour maintenir les vitraux.
