Restauration

● La restauration des vitraux : une délicate opération

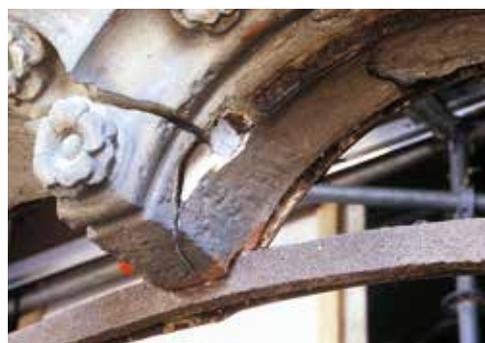
La **présence de nombreux goujons métalliques rouillés et le développement de végétaux** (dont les racines s'infiltrent dans la pierre) ont provoqué à plusieurs endroits l'éclatement ou la pulvérisation du réseau de pierre. Après dépose des panneaux de vitraux, la restauration du réseau en pierre a pu être entreprise.

En maints endroits, les éléments métalliques contenus dans la rose ont fait éclater la pierre en s'oxydant.

Grâce à un calepinage précis, des éléments entiers de **maçonnerie** ont été remplacés, tandis que les goujons ont été ôtés et remplacés par des agrafes inoxydables scellées à la résine. D'autres éléments de pierre ont été collés par des résines également.
