Cent ans de sollicitude

● Cathédrale Notre-Dame de Chartres

Étalée sur plusieurs années (1998-2000), la restauration de la rose nord a été précédée d'une minutieuse phase d'**étude préalable**.

restauration de la rose nord du transept

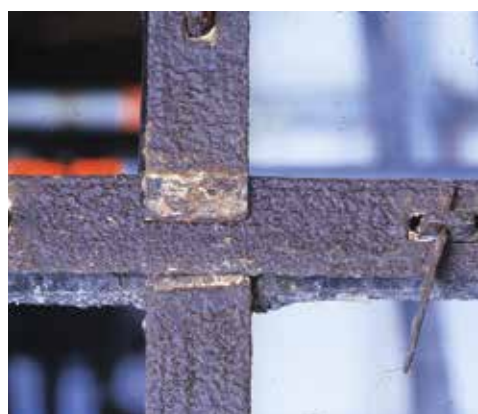
Les études ont montré notamment la nécessité de **changer les serrureries**. Anciennes et abîmées, elles n'assuraient plus la cohésion des panneaux de vitraux. En s'amincissant, elles permettent aux panneaux de glisser et de reposer sur ceux situés au-dessous. Les verres supportent alors un poids excessif : ils se bombent et peuvent chuter. La remise en état est dès lors obligatoire. Par ailleurs, les études ont mis en évidence un important dépôt de **salissure qui opacifie les verres**.

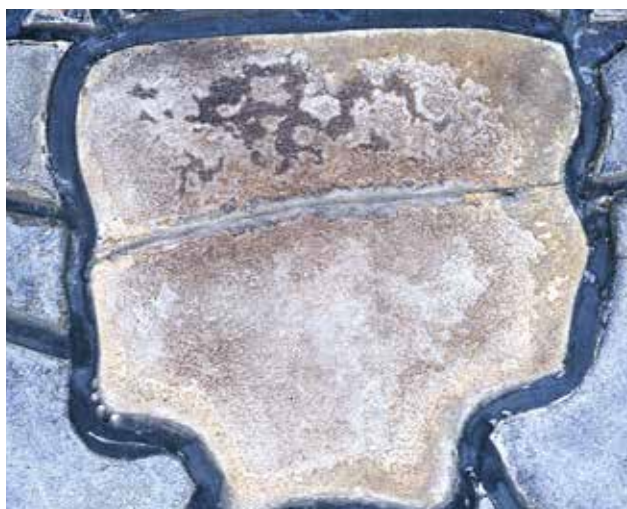
Face externe d'un panneau (détail): micro-cratères et plombs de casse perturbent la lecture.
