La préparation

La baie 23 de la cathédrale de Chartres se trouve au nord, dans le déambulatoire du chœur.

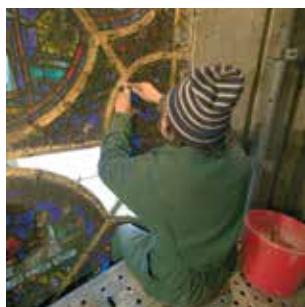
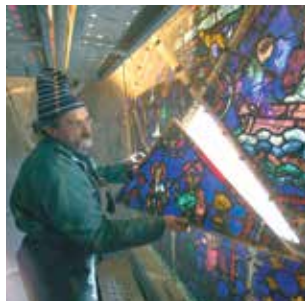
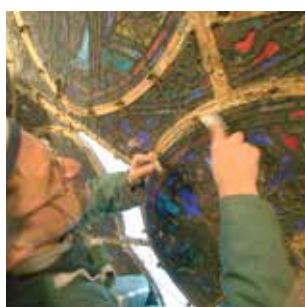
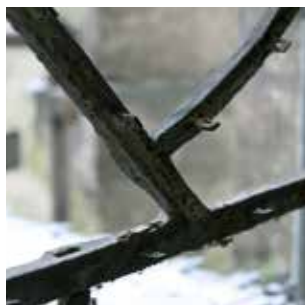
Avant dépose, **les panneaux étaient extrêmement assombris par des corrosions et des suies en face interne**. Les solins de mastic le long des fers de la serrurerie étaient compacts et collants. Le solin extérieur du pourtour de la baie avait été réalisé en ciment armé, très dur à enlever.

Pour être restaurés, **les vitraux doivent être déposés** dans leur totalité et transportés à l'atelier où ils sont stockés dans une pièce forte pour leur sécurité.

La dépose nécessite des échafaudages intérieurs et extérieurs sur la hauteur totale de la baie. Les panneaux ont été posés de l'intérieur de l'édifice. Il faut donc commencer par **enlever les ferrures mobiles** (feuillards, vergettes) qui tiennent l'ensemble des vitraux sur la serrurerie.

Cette opération met à jour les solins de mastic, qui sont très adhérents à Chartres. Ils doivent être ôtés avec précaution pour ne pas occasionner de casse et permettre la dépose des vitraux panneau par panneau. À l'extérieur, le solin de ciment a été enlevé afin de pouvoir déposer les frises.
