Restauration

● La restauration des vitraux : une délicate opération

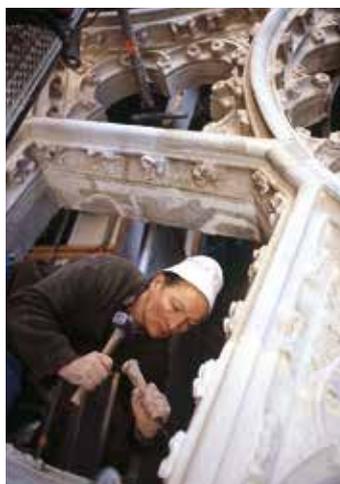
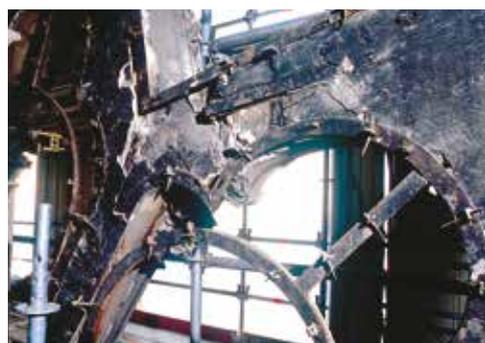
La **présence de nombreux goujons métalliques rouillés et le développement de végétaux** (dont les racines s'infiltrent dans la pierre) ont provoqué à plusieurs endroits l'éclatement ou la pulvérisation du réseau de pierre. Après dépose des panneaux de vitraux, la restauration du réseau en pierre a pu être entreprise.

En maints endroits, les éléments métalliques contenus dans la rose ont fait éclater la pierre en s'oxydant.

Grâce à un calepinage précis, des éléments entiers de **maçonnerie** ont été remplacés, tandis que les goujons ont été ôtés et remplacés par des agrafes inoxydables scellées à la résine. D'autres éléments de pierre ont été collés par des résines également.
